Ghidul pieselor respinse la schimb

Casete de direcție

În cele ce urmează, vă prezentăm cel mai des întâlnite defecțiuni ale casetelor de direcție pentru care sunt returnate, deci nu sunt acceptate ca piese la schimb.

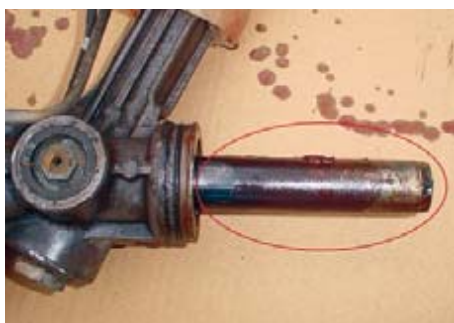
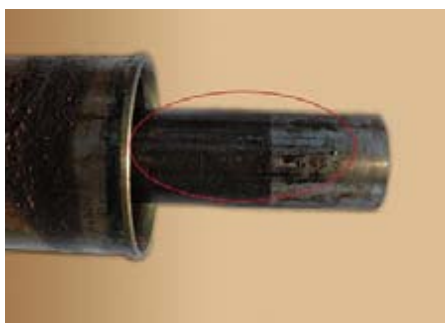
Cremalieri

Cremalierile corodate sau erodate: cea mai des întâlnită cauză.

În procesul de recondiționare, cremaliera nu este înlocuită, motiv pentru care cremalierile deteriorate vor afecta celelalte piese (simeringuri etc.), iar casetele de direcție recondiționate vor avea tendința să se deterioreze prematur.

Simeringurile utilizate la recondiționare sunt cele originale, folosite și la fabricarea casetelor, însă cremalierile șlefuite care au pierdut din diametrul original nu vor asigura o etanșeitate completă cu simeringurile originale. Din aceste cauze cremaliera este cel mai sensibil subansamblu al casetei de direcție.

Înainte de a returna caseta de direcție la schimb, curățați piesa și asigurați-vă că nu prezintă urme de rugină, lovituri, sau rupturi.

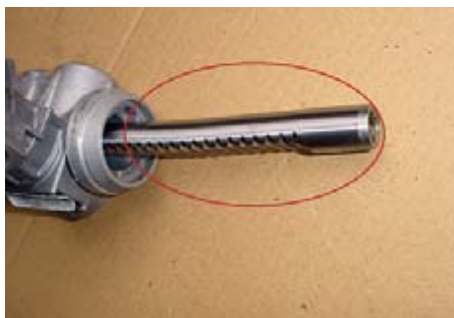
Cremaliera îndoită

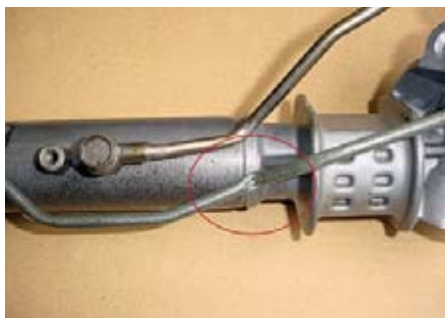
Conducte deteriorate sau lipsă

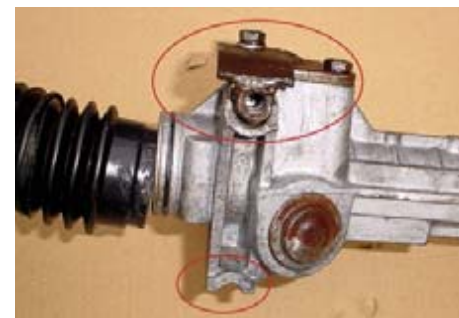
Puncte de fixare deteriorate

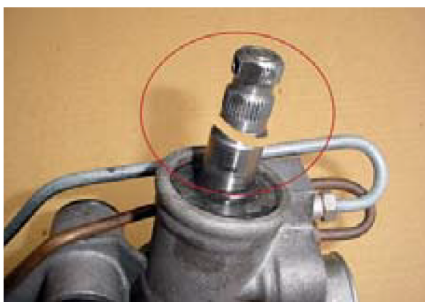
Arbore deteriorat sau rupt

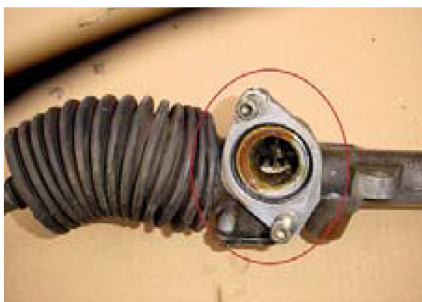
Arbore – pinion lipsă

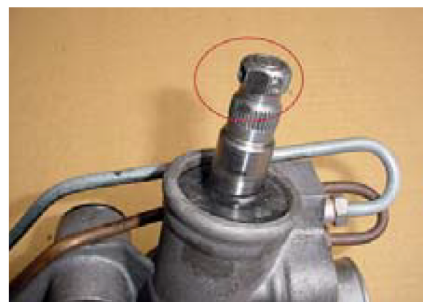
Arbore

Dinții arbore deteriorați

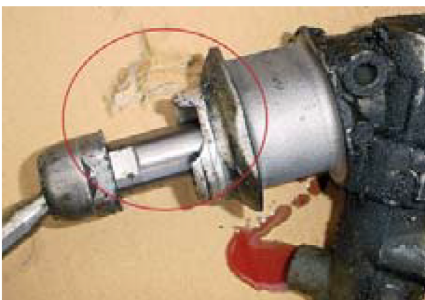
Carcasă

Carcase rupte

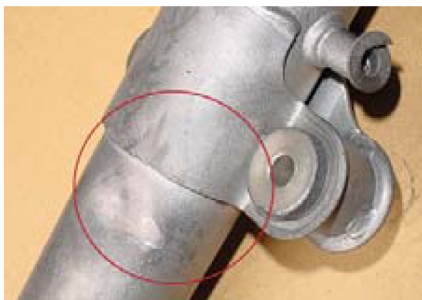
Carcasă

Carcase indoite

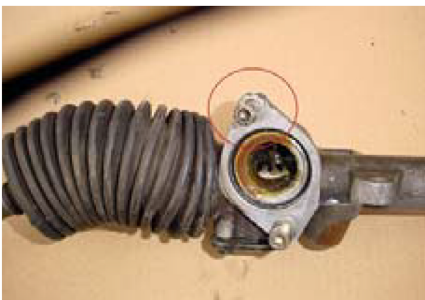
Filet deteriorat

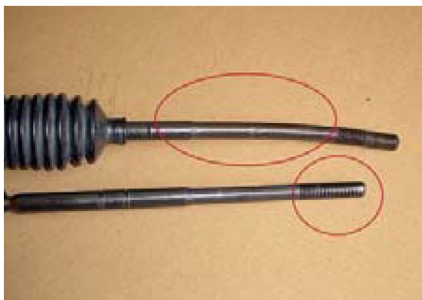
Biele de direcție deteriorate
