Grupa de produse: Injector Common Rail (CRI/CRIN)

Criteriu: ·

- demontat/incomplet
- deteriorari mecanice
- coroziune
- carbonizare
- defect electronic
- nu se poate identifica

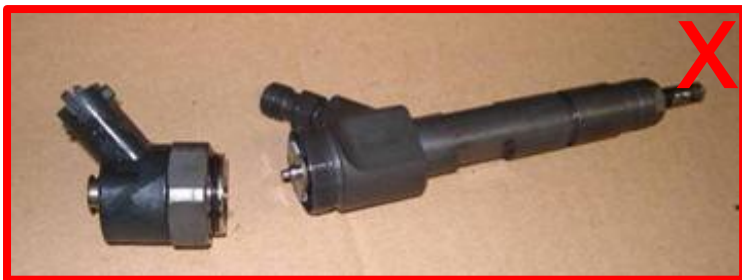
Ansamblu demontat → neacceptabil

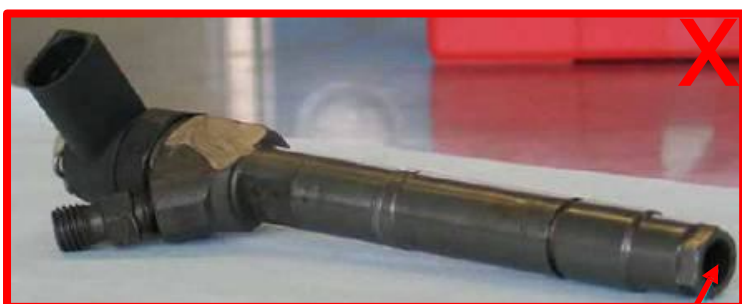
duza lipsa → neacceptabil

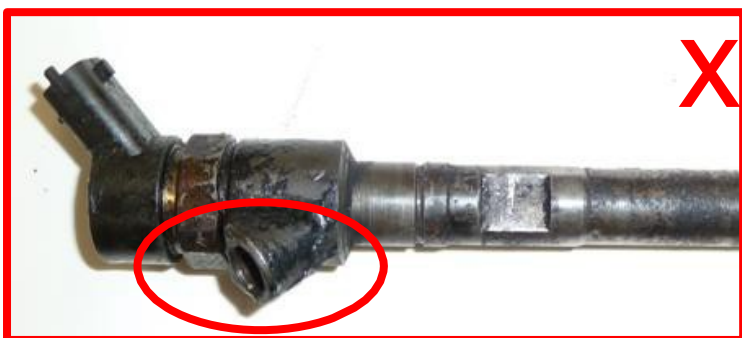
conector lipsa → neacceptabil

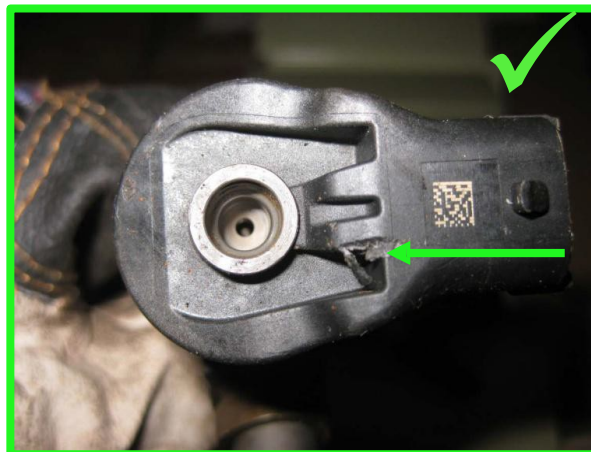
Carcasa electromagnet deteriorata → acceptabil

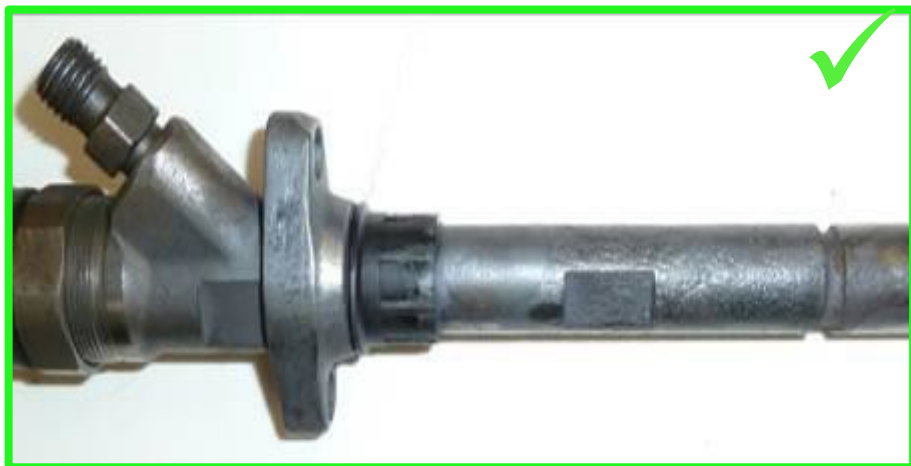
CRI curatat la perie → acceptabil
